# しろあり保証1000

## Jotoキソパッキング工法

# 貴宅は「しろあり保証1000」に 加入しております。

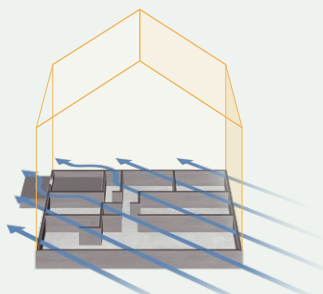
Jotoキソパッキング

基礎と土台の間にJotoキソパッキングを敷き込み、Jotoキソパッキングを通して、自然の風を床下内に吹き込ませることで床下を隅々まで換気し、シロアリが生息しづらい環境をつくります。基礎と土台を絶縁することで湿気が土台にあがることを防ぎ、建物の耐久性や建材の持つ性能を十分に発揮させます。

基礎と土台を、絶縁しながら全周換気します。

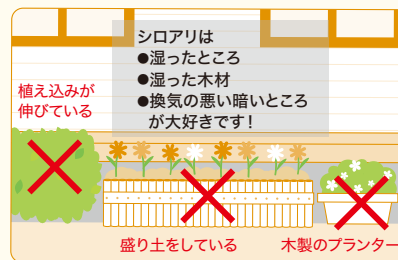
建物の基礎まわりに  
花壇を作ったり、盛り土をしないでください。

基礎まわりに盛り土をする  
と、土が水切りの換気スリットをふさぐことがあり、シロアリが好む環境を作ってしまうことになりますのでご注意ください。
